GISによる出石周辺の洪水記録の作成

Creation of the Flood Record Around Izushi by GIS

Since the Edo period, the floods have occurred frequently in Izushi-town of Toyooka-city in Hyogo prefecture and they have been recorded on the documents. Moreover, disaster prevention constructions are known from references and various maps. The data which can be processed by a geographic information system is created by giving position data to these record with place names as clues. This study arranges records of the floods around Izushi-town intelligibly by a geographic information system using these data.

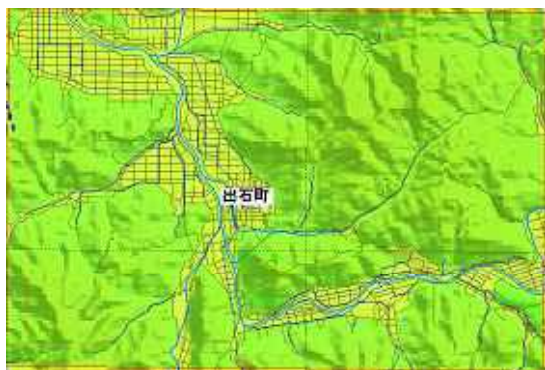
図1 対象地域

データベース作成の対象は、出石町を中心とした地域とした。具体的には、平面直角座標系で-56000,45000を左上とし、-62000,54000を右下とする図1に示す地域である。

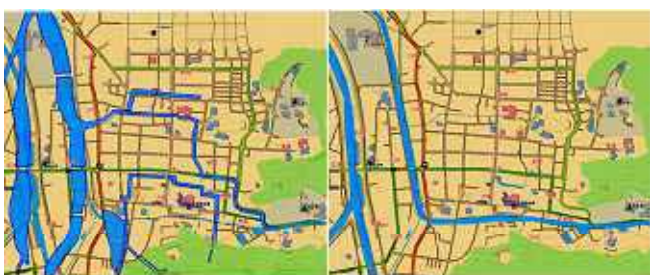
流路改修前 流路改修後
図 9 流路改修前後の図

図 9 の改修前は 1810 年作製の出石御城下絵図⁽²⁾をもとに作成し、改修後は現在の流路を示して、「出石町史」⁽¹⁾に述べられている出石の町周辺の流路改修工事(1935 年頃)による流路の変化を表現したものである。この改修により、出石の町の水害に対する危険性がかなり少なくなったものと考えられる。しかし、出石川の水位があがると、谷山川の水が流れにくくなることに対しては改善されていない。

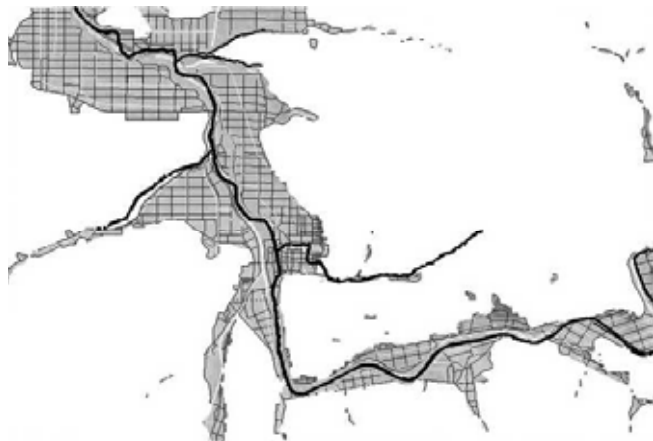
図 10 明治期の流路

対象域全体の流路については、大日本帝国陸地測量部製版の 1898(明治 31)年、1935(昭和 10)年、内務省発行の 1946(昭和 21)年、地理調査所発行の 1953(昭和 28)年、国土地理院発行の 1983(昭和 58)年の 5 万分の 1 地形図、および 2003(平成 15)年数値地図 25000(空間情報基盤)をもとに平面直角座標系系で、流路を表すベクタ型数値地図の作成を行い、明治時代から

の流路の変化を表現するものとした。図 10 は明治期の流路を表し、図 11 は現在の流路を表す。⁽³⁾北部の蛇行していた区間を直線的に付け替えており、また、出石の町周辺の流路の付け替えの様子が観察できる。

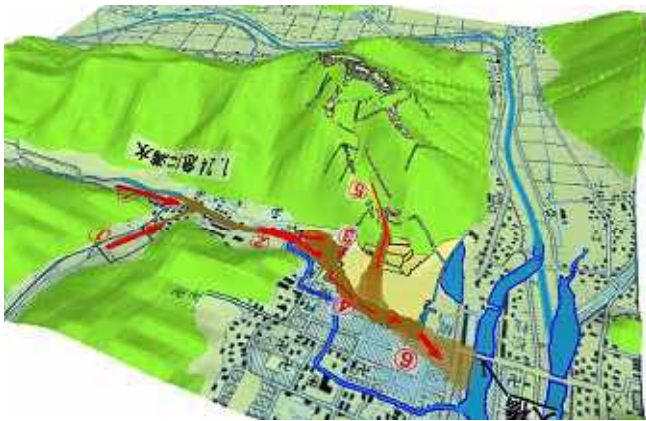
図12 1722年6月の洪水

図12は1722年6月24日の洪水の状況を示す図である。また、この洪水の状況を伝える文章を簡条書きにして保存した。その内容を次に示す。

6月23日朝より雨降続く。24日夕に至って3mほど増水
揚枝谷より谷山川急に満水
杉原主人が宅脇の堀より伊木町、材木町に水押し東堀に流れ入る
東門土橋押し切れ内町岩波半右衛門が宅前まで押し崩し、大手門土橋をも押し崩し、大手西の角石垣その他土居、石垣所々破損
夕午後4時過ぎ、山里曲輪より水押し出し山里門危うく、
城下町、郡中に至りて水破多し
侍屋敷破損45軒、侍屋敷半壊8軒、町家破損60軒、町家潰家10軒、町家流家6軒、在々潰家35軒、在々流家16軒、溺死者8人、田畑2万石程水入(約12km²)

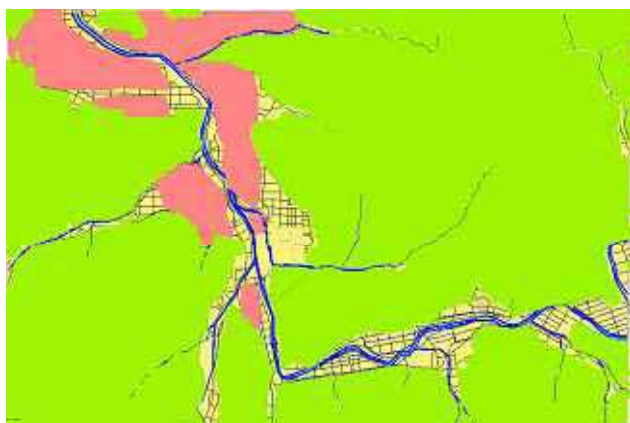
図 14 1990年の出石川流域の浸水域

1959(昭和34)年の伊勢湾台風による洪水で大きな被害が出て以来、主として台風による洪水が起きている。表2⁽⁴⁾はその主なものをあげている。図14は1990(平成2)年の洪水での出石川流域の浸水域を表したものである。図15は2004(平成16)年の洪水による浸水域を表したものである。また、越水した堤防の位置も示している。図17は1990年と、2004年の浸水域を重ねて表示したもので、両度の洪水に浸水している地域が示されている。

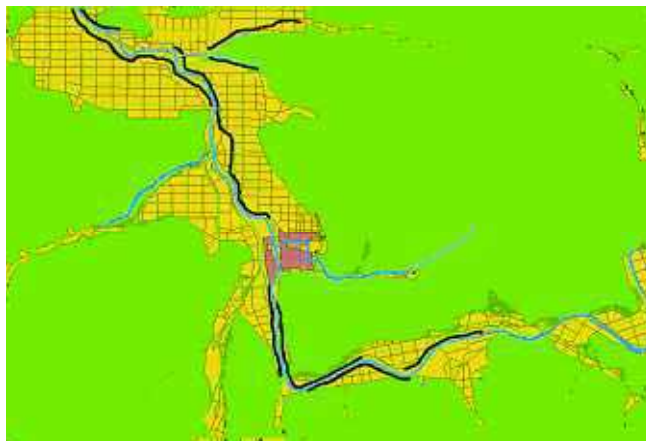
図 17 明治初期の堤防

図 17 は明治初期の堤防を示し、図 18 は昭和初期の改修工事による堤防を示している。⁽³⁾ 図 17 と図 18 を比較すると、双方の同じ位置の堤防があり、昭和初期に、既存の堤防を改修したことが推察できる。また、堤防の位置から、洪水で浸水していた地域が推測できる。この地域と、2004年の洪水時の浸水地域を比較すると、一致する地域が多いことがわかる。

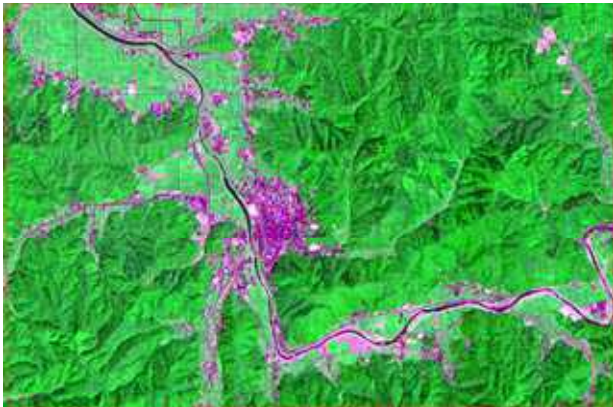
図 19 出石町周辺のフォールスカラー画像

出石町周辺の農耕地の分布状況を表すため人工衛星画像データを用いてフォールスカラー画像を作成した。図 19 がフォールスカラー画像である。これは、2006.8 観測の ASTER のデータを用いたもので、山間部の状況、農耕地の状況などが観測できる。出石川の
