福田川と親水公園内ビオトープの水環境に関わる比較研究

Comparative Study on the Water Environment of the Fukuda River and the Biotope in the Water Park

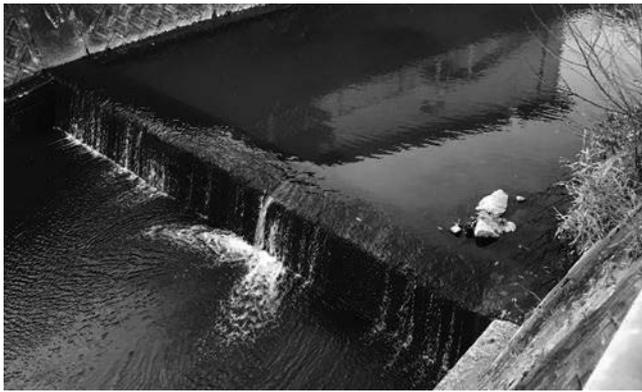
神戸市垂水区・須磨区を流域とし、流域面積は 16.88km²、本川長は 7410m である。この都市河川では通常自然河川とは逆の傾向がみられ、上流ほど水質が悪く、下流になるにつれて水質が良くなっていく。特に源流付近にある落合池では、水質悪化が顕著である。また、上流において、一部では図 1 のように 1m 程度の落差工もあり、水生生物の移動のための連続性は確保されていない箇所がある。昭和 40 年代には流域の開発にともない水質が非常に悪化し、水質汚濁に関わる環境基準の類型指定 (AA~E 類型) では最低の E 類型に区分されている。その後、水質汚濁防止法に基づいた排出規制等の取り組みによって、平成 13 年度には、河口から 2km 地点の福田橋地点で BOD75%値が 1.7mg/l と、A 類型に相当する水質まで改善されている。しかし、水質が改善したにも関わらず水質汚濁の進んだ環境を好む生物種や流域内では、今もなお E 類型に相当する水質の箇所も確認されている⁽³⁾。

図1 落差工 (ST.2 付近)

図 1 に示すように、1m ほどの落差工により魚類が上流に昇れない等、河川全体の環境にいくつか問題点が見受けられた。また、ST.1 には少ないカダヤシの生息が ST.2 で顕著であったことから、今後 ST.2 では、水の流入・流出量を調整し、水の滞留性を改善することやビオトープの縁にも植生を設けるなどして、水温や EC の上昇を抑制することや水生生物が日光から退避する空間を設けるなどの工夫が必要になる。なお、今後はビオトープ内の EC が上昇する要因を把握するため、水中・底質内の窒素やリン、硫化物等の他の水質指標についても調査する必要がある。そして、ビオトープを本川の自然生態系に近い環境にもっていく方法を考案する必要がある。

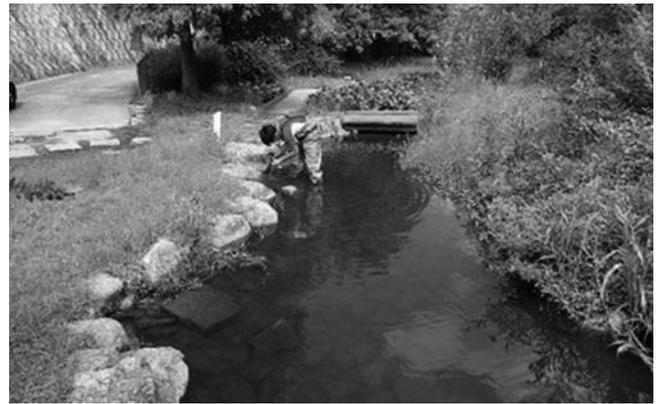
図3 調査地点 (ST.2: ビオトープ)

2.1 連続モニタリング調査 福田川本川(図2:ST.1)と中山親水公園内にあるビオトープ(図3:ST.2)で電気伝導度(EC)、水位を両調査地点において2分おきに連続でモニタリングした。小型メモリー水温塩分計(ACT-HR, JFE アドバンテック社)、水位・水温計(HOBO-U20, onset社)によって水温・水位を測定した。なお、水位については計測した圧力より換算した。この際、兵庫県のモニタリング調査結果を用いて絶対水位の補正を行った。この他に、気象庁のアメダス10

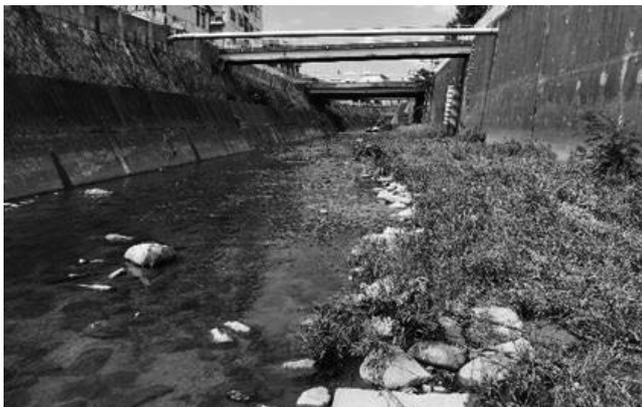
図2 調査地点 (ST.1: 福田川本川)

3. 2 堆積土砂の粒径 土の粒度試験の結果を図 15 と図 16 に示す。ふるい分析では粒径 75mm 以下を対象としたが、実際には、ST.1 では図 2 のように巨礫や石、岩が多く堆積している。

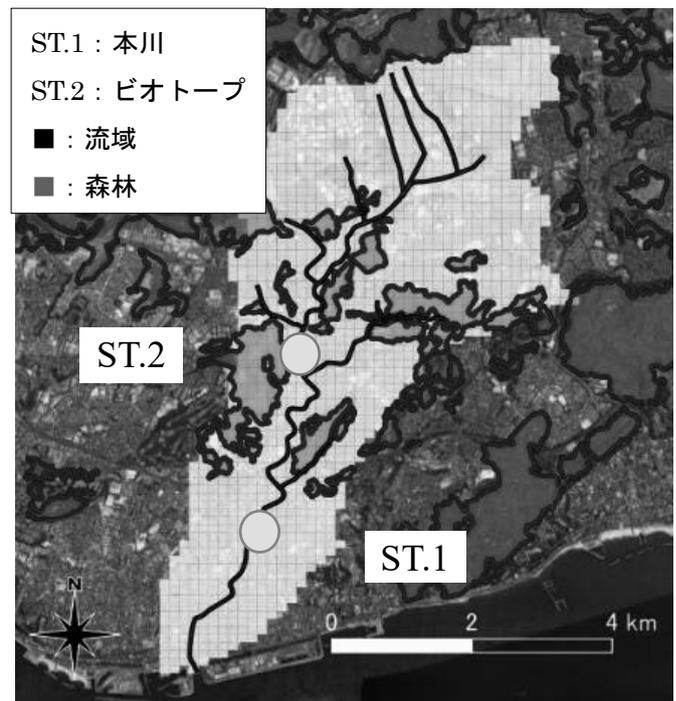
図4 福田川流域図

そして、ECの数値、上昇量ともにビオトープ(ST.2)の方が本川(ST.1)と比較しやや高くなっていた。そして、ST.2はST.1と比較し、降雨後にECが上昇し始めるのが数時間遅くなる場合がある。その要因として、図4よりST.2はST.1と比較し、調査地点付近に森林が多いことが考えられる。なお、森林の影響によりST.2の方がST.1より、水質は浄化されると考えられる。しかし、滞留性の強さから源流の落合池の水質が悪化した可能性があり、降雨時にその水が流出したことでECが変化したとも考えられる。また、ECは水温が上昇すると高くなる。そのため、1年を通して夏季のECは相対的に高くなる傾向にある。日本の河川水のECの平均値は0.11mS/cmであり⁷⁾、福田川は一般的な河川と比較しECの値が高いと言える。夏季にST.2でECが0.2mS/cm以上高い数値を示していることから、水質が悪化している可能性があり、水生生物の生息環境に影響

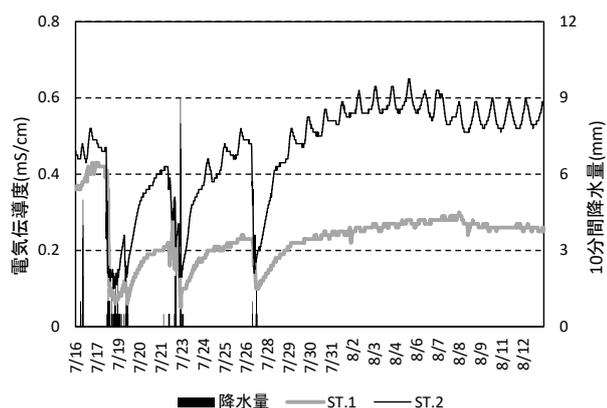
図 5 電気伝導度・降水量 (7-8月)

ECについてみると、福田川本川と中山親水公園内のビオトープにおいて、1年を通して降雨時にECが急激に減少した後、降雨後数日間に上昇する傾向がみられた。そのため、降雨が水質に何らかの影響を及ぼしていると考えられる。なお、ECの変化が直接水質に悪影響を与えているとは一概に言えない。通常、雨水のECは0.005~0.05mS/cm程度とされている。

を与えていると考えられる。なお、図5に示すように、7月～8月の期間にECの差が大きくなった理由としては他の期間と比較して、降水量並びに降雨の継続時間が長かった。そして、ST.1は直線的な構造であるため、やや湾曲し、本川よりも高い位置に造られているST.2と比較し水位・流速が降雨時に上昇しやすい環境であった。そのため、7月19日以降ST.1ではECの値が大きく減少したものと考えられる。

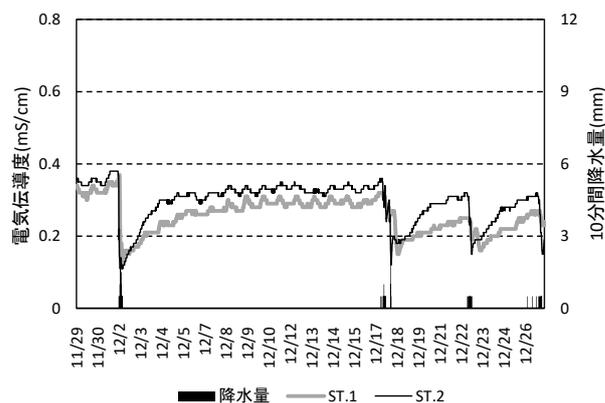
図 7 電気伝導度・降水量 (11-12月)

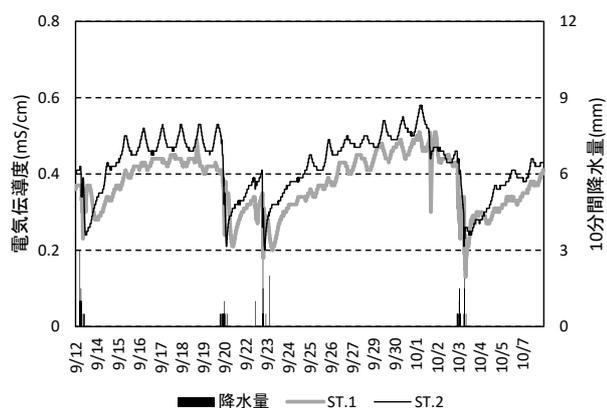
図 6 電気伝導度・降水量 (9-10月)

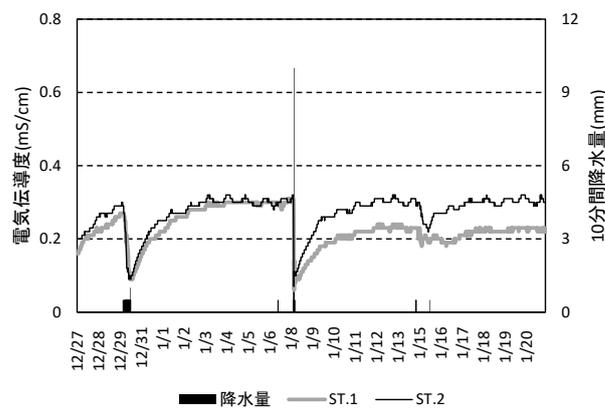
図 8 電気伝導度・降水量 (12-1月)

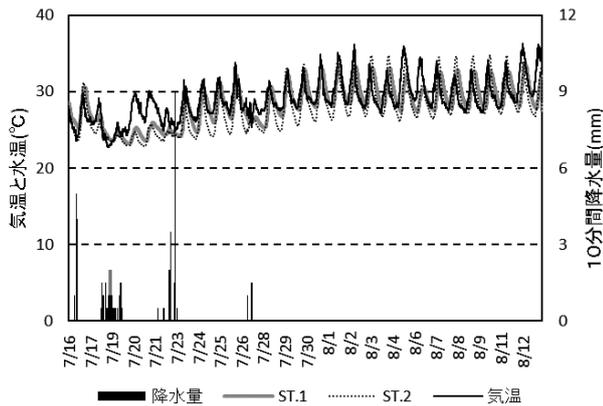
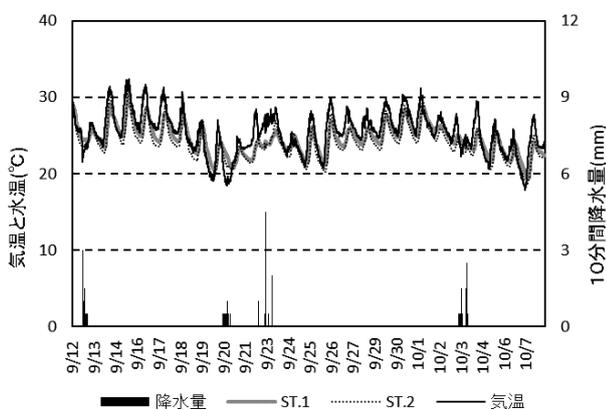
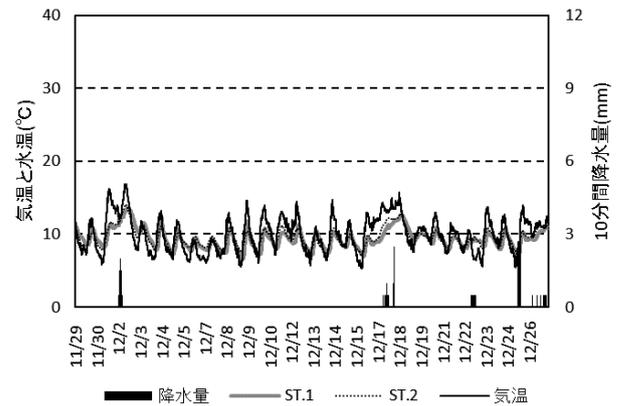
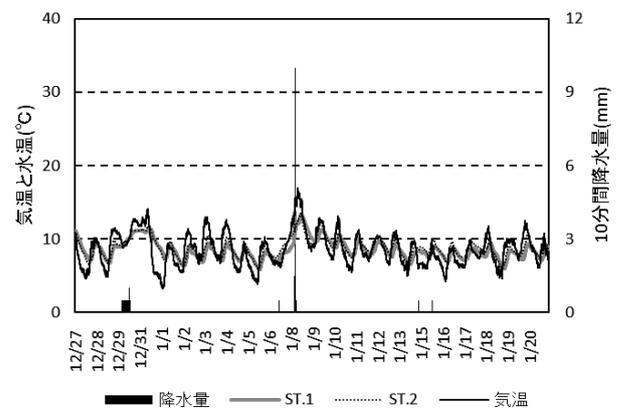
図9 水温・降水量(7-8月)

図11 水温・降水量(11-12月)

図10 水温・降水量(9-10月)

図12 水温・降水量(12-1月)

次に2019年7月～2020年1月間における水温の時系列変化を図9～図12に示す。水温は1年を通して気温に連動して変化する。また、通常河川は上流から下流にかけて水温が上昇する傾向にある⁸⁾。しかし、ST.2はST.1より日中の水温が高くなる傾向にあった。ST.2は人為的に作り出した環境のため、水位、河幅及び流入・流出量が極端に小さく、そのために熱が蓄積しやすく、水温に影響を与えているものと考えられる。

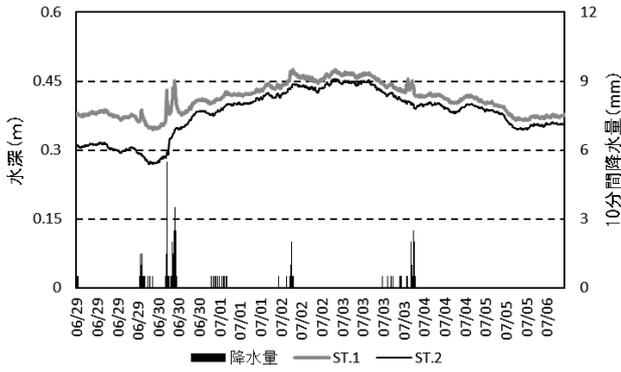
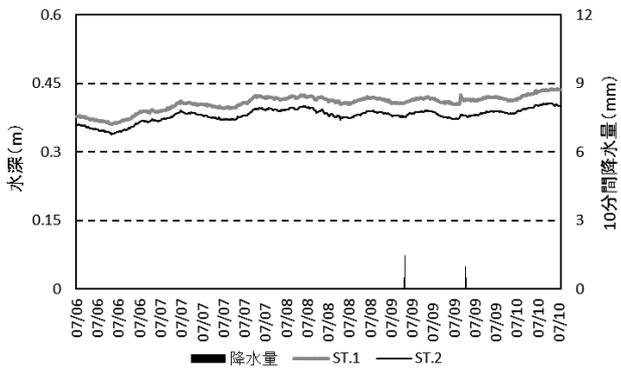
図 13 水位・降水量 (6/29~7/6)

図 14 水位・降水量 (7/6~7/10)

図 13 と図 14 に示す。これらの図より、ST.1 では降雨時に水位が上昇する傾向がみられる。10 分間降水量が 2mm~4mm で水位が 10cm~15cm 程度上昇しており、このタイミングで底質や水質環境が更新される。

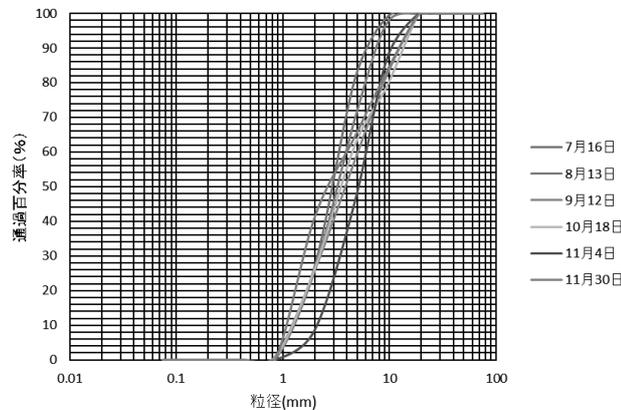
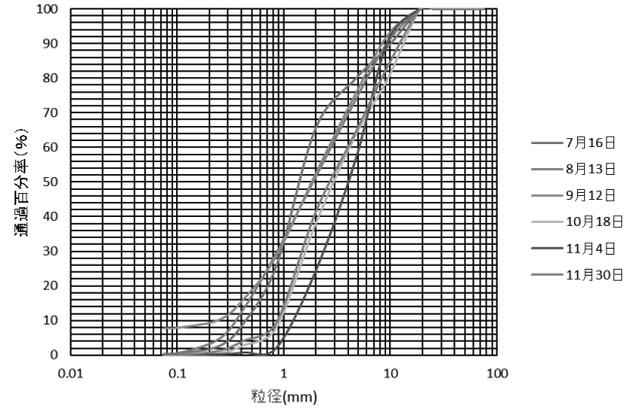
図 15 粒径加積曲線 (ST.1)

図 16 粒径加積曲線 (ST.2)

1 年を通して、ST.1 では ST.2 と比較し粒径 1mm 以下の土粒子の割合が小さかった。特に一年の中で水量の多い 7 月~9 月は 2 地点における粒径の大きさの差が顕著に表れている。ST.1 はコンクリート張りの直線的な河道であり、流量が大きいため粒径 1mm 以下の土粒子は下流へ運搬されていると考えられる。調査前日に 32.0mm/24h、当日に 17.5mm/24h の降雨があった 10 月 25 日においても、ST.2 では底質に粒径 1mm 以下の土粒子が堆積していた。

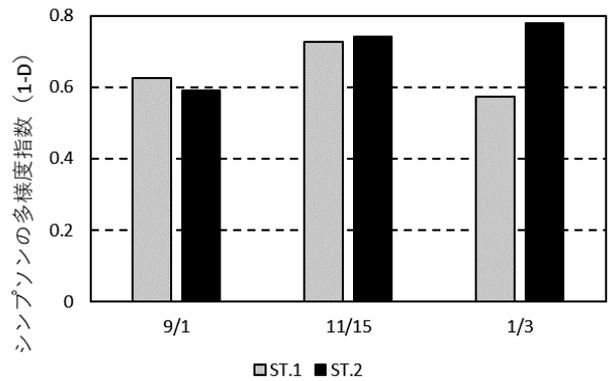
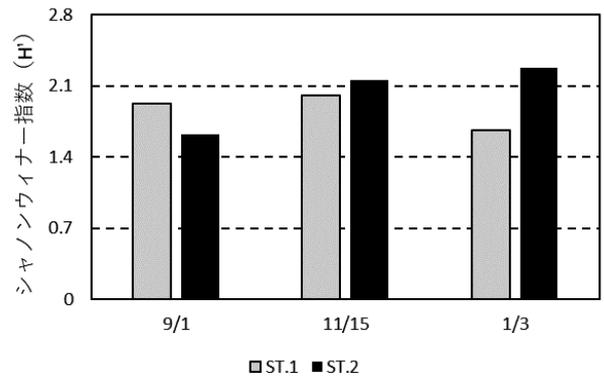
図 17 シンプソンの多様度指数

図 18 シャノン・ウィナー指数

3. 3 生物調査 生物調査の結果からシンプソンの多様性指数、シャノン・ウィナー指数を算出した結果を図 17 と図 18 に示す。9 月 1 日は ST.1 の方が ST.2 と比較して両指数が大きくなり、本川のほうがビオトープよりも各個体数の多様性・均等性について優れているという結果になった。一方、11 月 15 日、1 月 3 日は気温・水温が下がり、ST.2 の方が両指数とも大きくなっていった。よって、多様性・均等性が 9 月 1 日と比較し逆転した。この結果より、1 年のうち夏季は ST.1 で、秋季、冬季で ST.2 が多様性・均等性が高くなっていた。
